PRUMO/TS – Resolução de problema de falta de aderência do revestimento de prata em talheres de aço inoxidável

^{1, 2, 3, 4 e 5} **Instituto de Pesquisas Tecnológicas do Estado de São Paulo S/A – IPT**

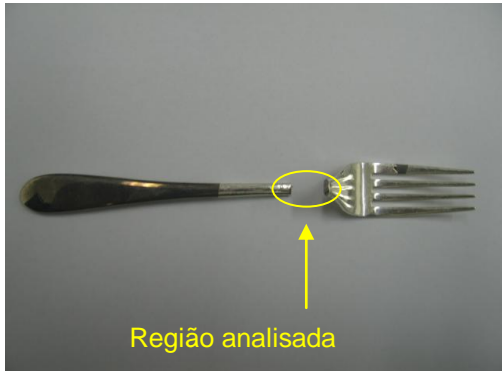
Figura 1 – Garfo com problema de descascamento (lote devolvido)

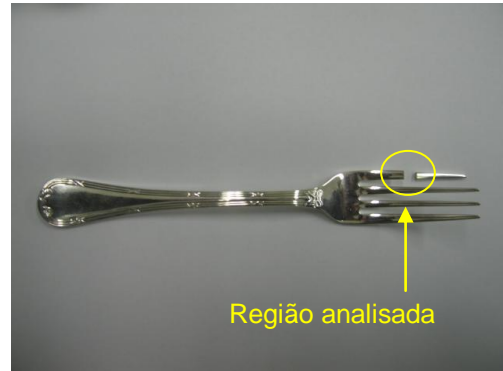
Figura 2 – Garfo sem problema de descascamento (lote devolvido)

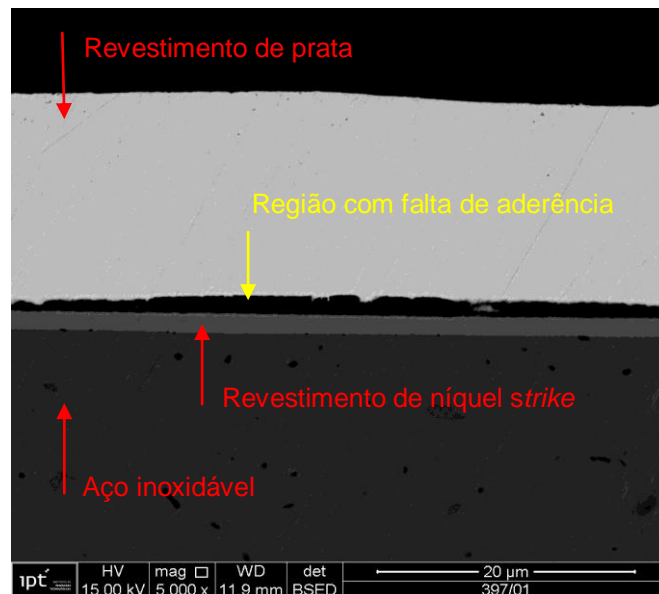
Figura 3 – Seção transversal do garfo do lote devolvido, com problema de descascamento

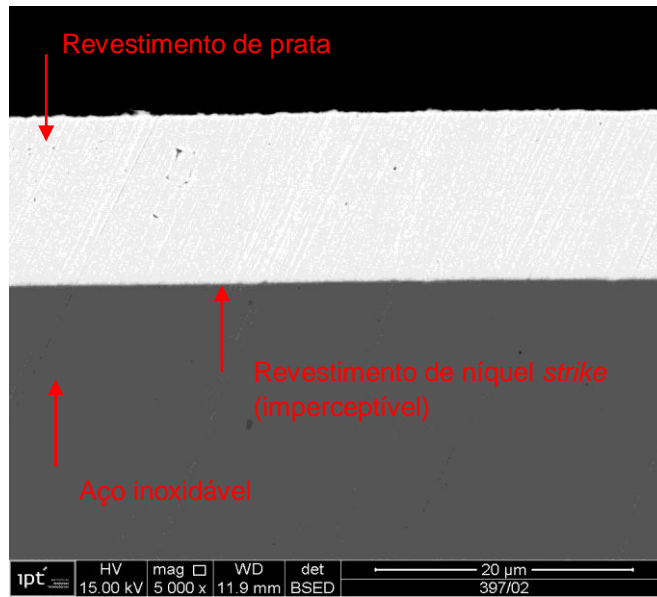
Figura 4 – Seção transversal do garfo do lote devolvido, sem problema de descascamento

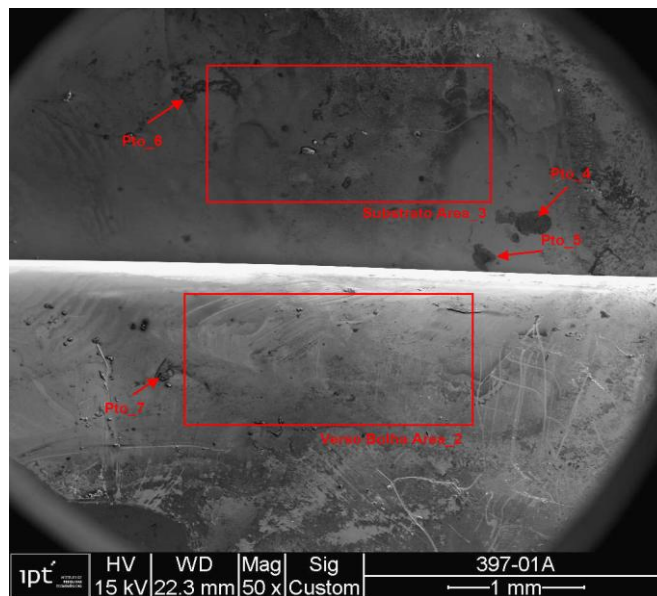
Figura 5 – Região superficial com levantamento de camada, no garfo do lote devolvido, com problema de descascamento

Os resultados obtidos nas análises realizadas por EDS nas regiões indicadas na Figura 5 apontaram alguns elementos contaminantes, tais como carbono (C), oxigênio (O), enxofre (S), magnésio (Mg), fósforo (P) e cloro (Cl). Estas sujidades podem causar a falta de aderência. No processo produtivo, foi notado que após o banho de níquel *strike* as peças eram lavadas numa água de recuperação e em seguida eram imersas numa solução de ativação a base de ácido sulfúrico, onde seguiam para outras três lavagens e para o banho de pré-prata e prata. As mesmas águas de lavagem e a ativação eram utilizadas para peças de latão. Sendo assim, duas ações foram recomendadas para sanar o problema:

- eliminar a ativação após o níquel *strike* e separar as águas de lavagem para as peças de aço inoxidável e latão, executando uma lavagem bem feita nas peças de aço inoxidável, em três tanques somente com

água, com o objetivo de limpar efetivamente a superfície do níquel, eliminando resíduos de ácido sulfúrico ou resíduos de outra natureza que poderiam ser arrastados para o banho de pré-prata;

- aumentar o teor de cianeto no banho de pré-prata. O cianeto é o responsável para proporcionar a aderência da prata. O banho de pré-prata é necessário justamente por que nele há uma quantidade de cianeto livre em excesso (80 g/L para 2 g/L de prata, enquanto que no banho de prata tem-se 140 g/L para 30 g/L de prata). Recomendou-se passar para 100 g/L de KCN e, caso o problema ainda persistisse, seria possível aumentar o teor de cianeto até o máximo permitido pelo boletim técnico, que é 130 g/L, e reduzir o teor de prata até o mínimo permitido, que é 1 g/L.

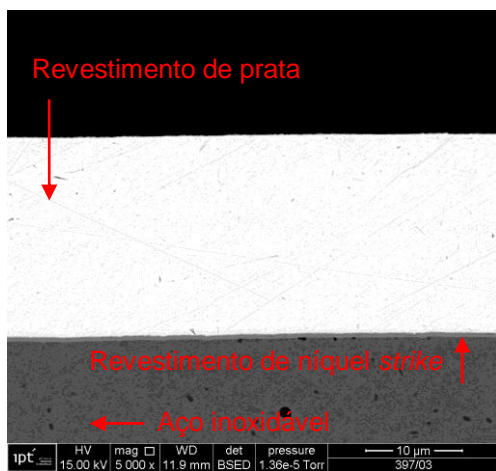
Os resultados obtidos mostraram que a aderência da prata melhorou após a alteração do processo. A seção transversal de duas peças analisadas estão apresentadas nas Figuras 6 e 7, no qual se nota que não há falta de aderência.

Figura 6 – Seção transversal do garfo após alteração do processo

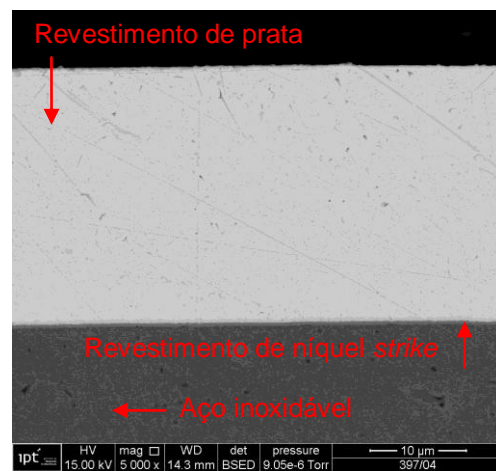
Figura 7 – Seção transversal da colher após alteração do processo

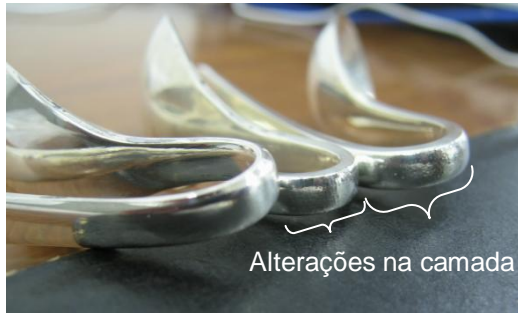
Figura 8 – Talheres de aço inoxidável prateados pelo processo antigo (lote devolvido)

Observa-se que os talheres revestidos pelo processo novo não apresentaram alterações na camada enquanto que os talheres do lote devolvido apresentaram (não totalmente perceptível, mas apontadas na Figura 8). Os ensaios de dobramento no IPT foram realizados nas peças revestidas pelo processo novo, utilizando-se três garfos e três colheres e os resultados obtidos estão apresentados nas Figuras 10 e 11.

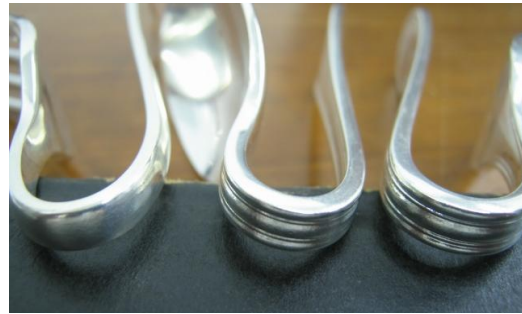
Figura 9 – Talheres de aço inoxidável prateados pelo processo novo (após alterações sugeridas pelo PRUMO/TS)

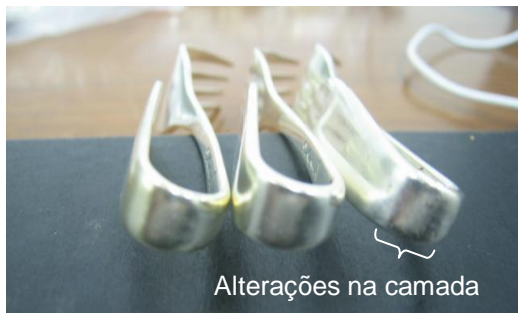
Figura 10 – Garfos de aço inoxidável prateados pelo processo novo (após alterações sugeridas pelo PRUMO/TS)

Observa-se que tanto para os garfos quanto para as colheres, uma das peças apresentou uma leve alteração na camada (não totalmente perceptível, mas apontada nas Figuras 10 e 11), portanto, apesar da melhora verificada, recomendou-se aumentar ainda mais o teor de KCN no banho de pré-prata, subindo para 120 g/L e mantendo o teor de prata em 2 g/L. A empresa novamente adotou as recomendações do PRUMO/TS e revestiu peças com esta alteração no processo. Algumas peças foram separadas e um novo ensaio de dobramento foi realizado no IPT. Os resultados obtidos estão apresentados nas Figuras 12 e 13.

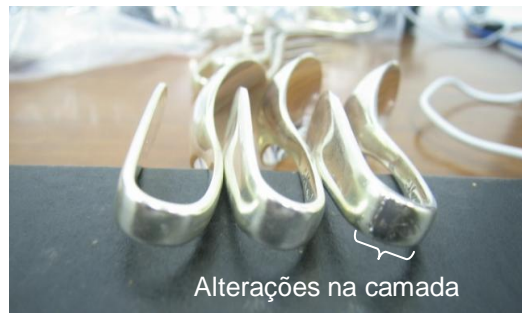
Figura 11 – Colheres de aço inoxidável prateadas pelo processo novo (após alterações sugeridas pelo PRUMO/TS)

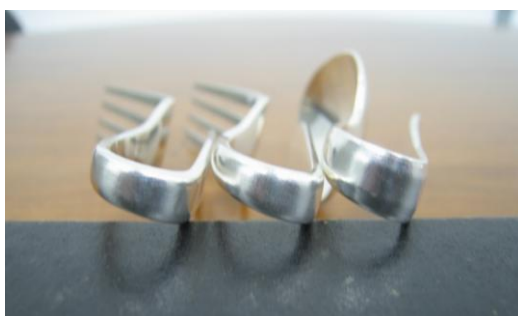
Figura 12 – 2 garfos e 1 colher de aço inoxidável prateados após realteração do processo

Como pode ser observado, os talheres não sofreram alteração na camada e, desta forma, concluiu-se que o processo podia se manter com estas alterações, para evitar o problema de descascamento. Recomendou-se retrabalhar o lote devolvido e enviar para o cliente.

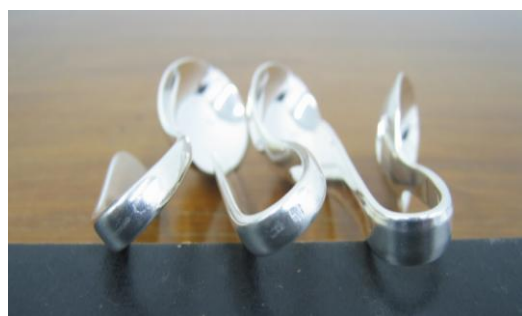
Figura 13 – 3 colheres de aço inoxidável prateadas após realteração do processo
